FALLAS EN FUNDACIONES

Acad. Ing. Alberto Ponce Delgado

Tema presentado en las

PRIMERAS JORNADAS EN INGENIERÍA DE CIMENTACIONES

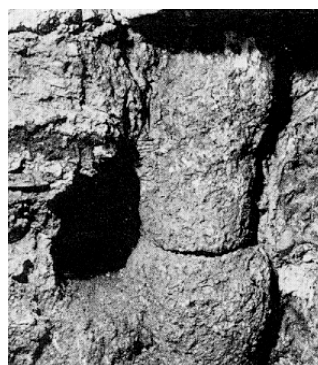
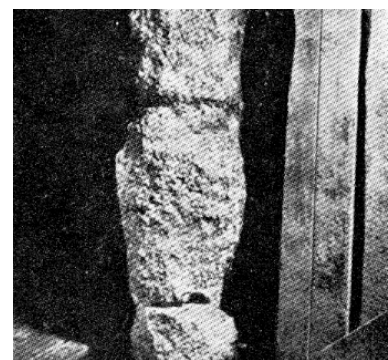
-.Discontinuidades por cortes de llenados

Armaduras sin recubrimiento por malla muy cerrada y hormigón muy seco.-

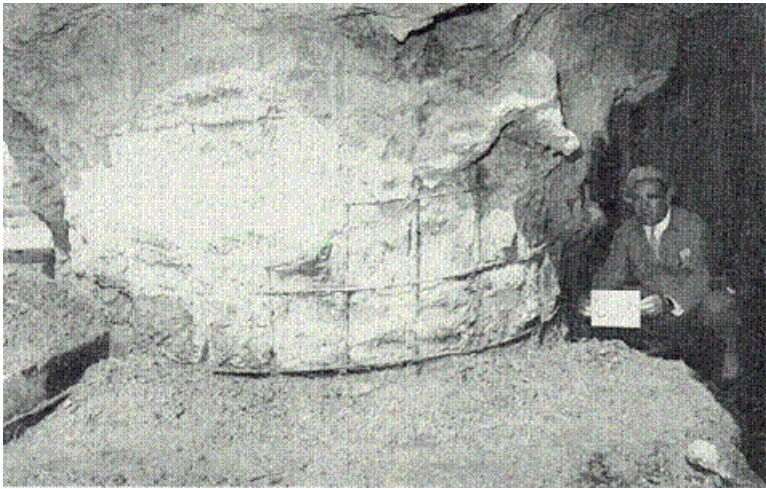
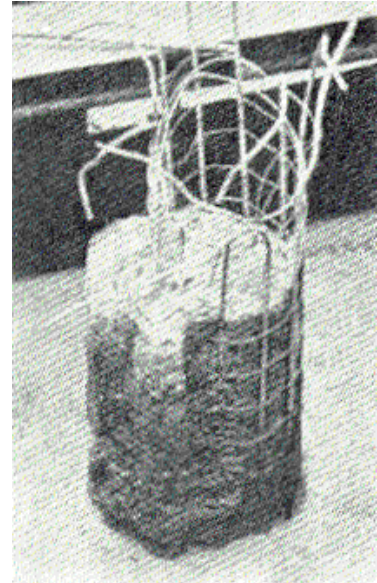
Pilote mal llenado por invasión de barro.-

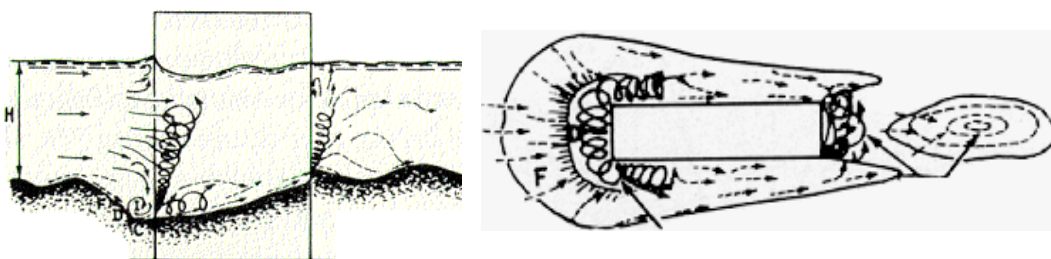
En el dibujo aquí mostrado se esquematiza este fenómeno indicando que en el lugar donde choca el agua contra la pila se producen mayores turbulencias aguas arriba que aguas abajo, y por eso, en general, la socavación es más intensa aguas arriba de la pila que aguas abajo.

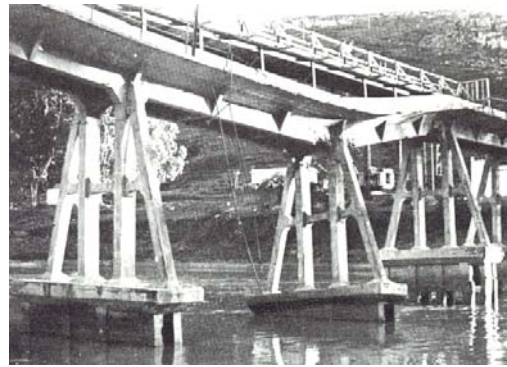
Esto produce un fenómeno que, a primera vista parece curioso, pero sin embargo es lo lógico. En la foto contigua se observa un puente en el que se produjo una fuerte socavación en la parte de aguas arriba en una de las pilas. Por ese motivo el puente se quebró y la pila se inclinó hacia el lado aguas arriba, es decir desde donde, además de la socavación, se aplicaban fuerzas de la corriente hacia el lado contrario de la inclinación.

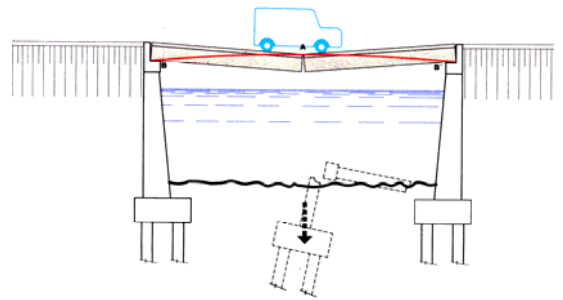
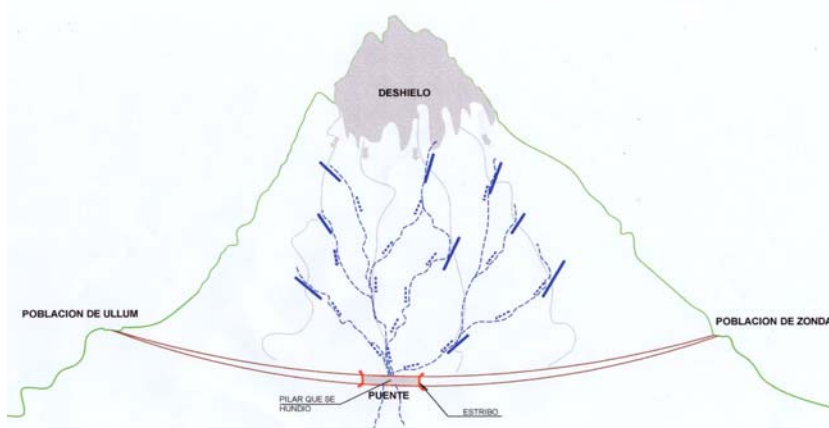
Otro ejemplo fue el de un puente en la Provincia de San Juan (Argentina), donde se efectuó un peritaje para analizar las causas y los “remedios” de un puente de dos tramos cuya pila central desapareció hundida en el aluvión sobre el cual estaba fundada.

Se explica porque la funicular de cargas pudo producirse como se ve en el 2º. Esquema, en donde las losas se acuñaron entre sí, y con los estribos, quedando ambas apoyadas en el punto A como indica la figura, y en los puntos B y B' más bajos que el punto A formando el equivalente a un arco de 3 articulaciones.

La enorme socavación sucedió porque se trataba de un cono de deshielo de la montaña adyacente y concentró el agua del deshielo bajo el puente en forma brusca provocando el hundimiento total de la pila central.

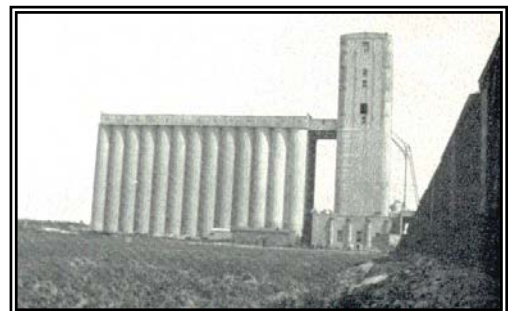
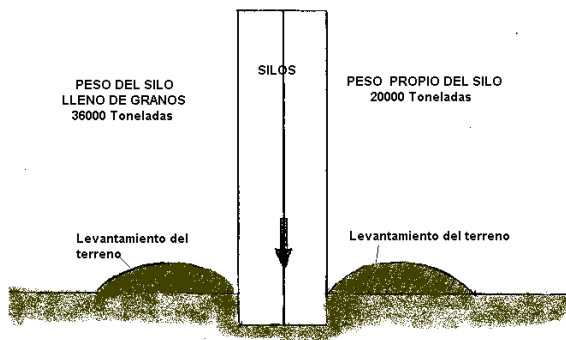
Pasando a casos famosos de fallas de fundaciones recordamos el de los **silos de Transcona** en Canadá, recién terminados en 1913 cuya foto se ve adjunta.

Se observa una torre con sala de máquinas, y los silos que tienen una altura de 31 mts. sobre una losa de fundación de 60 cms de espesor y un área de 23.50 x 59.00.

Se calculó una tensión de apoyo de 3 Kg/cm^2 .

Debajo de la fundación existe un manto de arcilla de 12 metros de espesor.

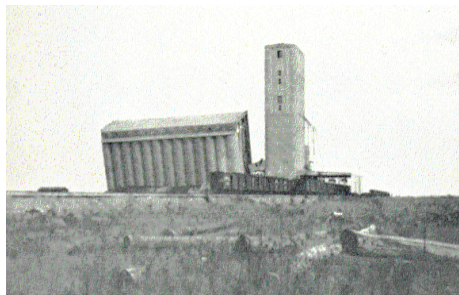
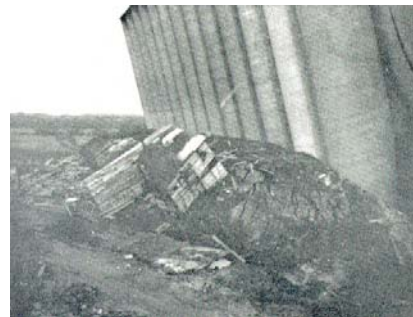
Poco después de construidos los silos, se hundieron aproximadamente un metro, produciendo los conocidos levantamientos a ambos lados de la construcción.

A pesar de la medida tomada, cuando casi se llenaron los silos con granos se produjo primero un asentamiento vertical y en 24 horas alcanzó

un ángulo de 25° . Los silos sin embargo no se averiaron mayormente. La torre de máquinas se mantuvo en su posición.

Se reforzó el terreno circundante con pilotes de 18 mts. de longitud que se hincaron hasta anclarse en un terreno más resistente.

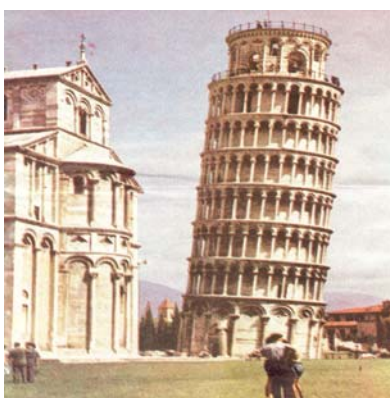
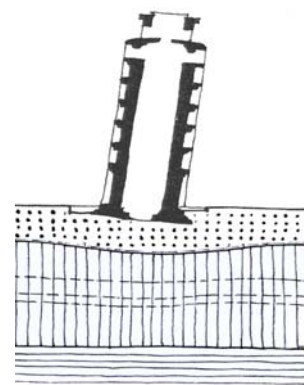
Otro ejemplo famoso de falla de fundaciones es el de la **Torre de Pisa**. (Ver foto y cortes con las capas de suelo donde se apoya).

Con la construcción hasta el tercer anillo de la Torre, ya se comenzó a inclinar como consecuencias de asentos diferenciales del terreno. Se interrumpieron entonces las obras en el tercer piso, lo cual permitió la lenta consolidación de las capas de arcilla bajo el peso de esa primera etapa de construcción.

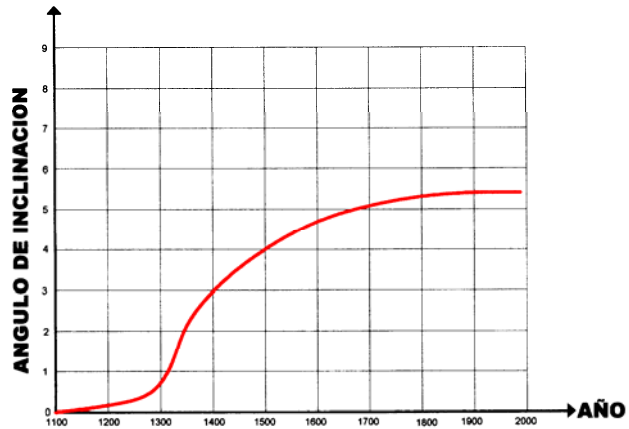
Cuando se continuó y se terminó la construcción del resto de la torre, se fue inclinando a lo largo del tiempo como se ve en la gráfica adjunta.

Actualmente en algunos años se sigue inclinando con una medida de 1 milímetro de desplome por año en su parte superior.

Como recursos para evitar el desplome de la Torre se tomaron varias medidas que no han dado un resultado totalmente seguro.

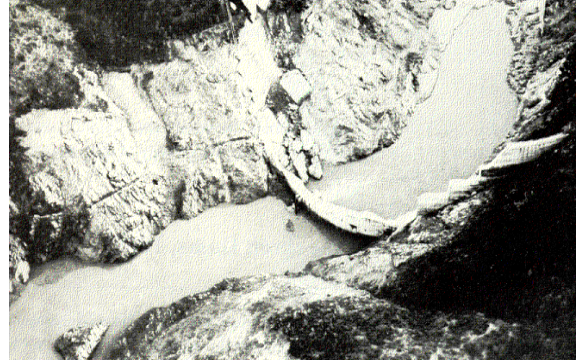
Luego de largos peritajes y acusaciones de responsabilidades técnicas, se llegó a la conclusión de que unos pequeños lisos de arcilla en la roca de las fundaciones laterales a la izquierda de la presa con pequeñas filtraciones del agua a presión actuaron como lubricantes y causaron que las fundaciones izquierdas deslizaran ligeramente, y que produjeran el quiebre del arco de la presa lo que hizo que todo se derrumbara.

Estado de la presa Malpasset destruida.-
